Auch alte Kalkablagerungen im Wasserkreislauf lösen sich mit der Zeit.

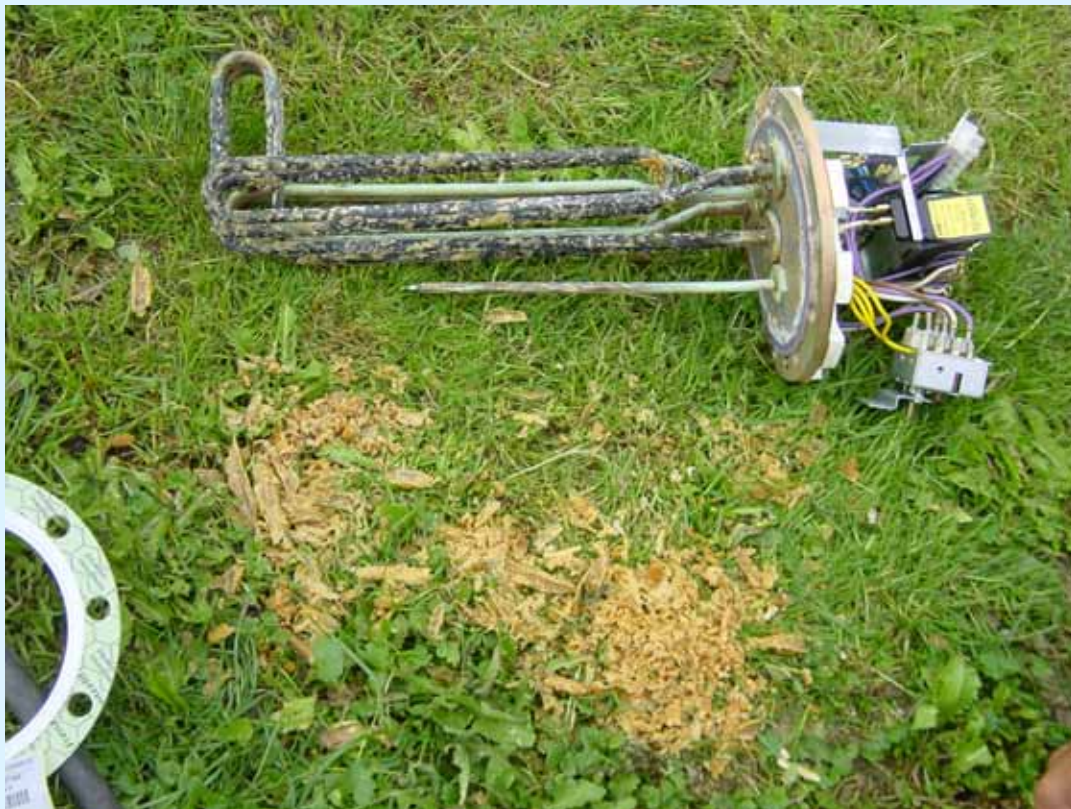
Das Foto zeigt den Zustand eines Heizstabes von einem 12 Jahre alten Boiler, nach 2 Jahre UMH Einsatz.

Das 1“ UMH-Einbaugerät, wurde ca. 2 Jahre vor dieser Aufnahme, unmittelbar nach der Wasseruhr installiert.

Der mit Nachtstrom betriebene 300 l Brauchwasserboiler ist ca. 15 m vom UMH-System entfernt.

Der bis auf ca. 1 cm angewachsene Kalk (Kesselstein) löste sich einfach ab. Im Boilerboden befanden sich ca. 12 kg gelöster Kalk, überwiegend von der Boilerwand (siehe Bild unten rechts).

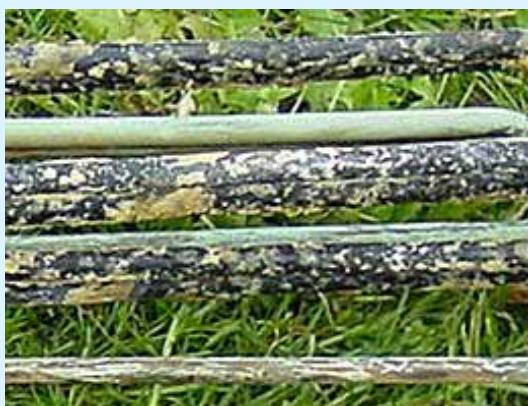
Nach ein paar Schlägen mit einem Schraubenzieher fiel der Kesselstein von den Heizstabwindungen einfach ab.
